Alvito Auftischfilter

Dichtheit des Hahnanschluss – Anwendungstipps

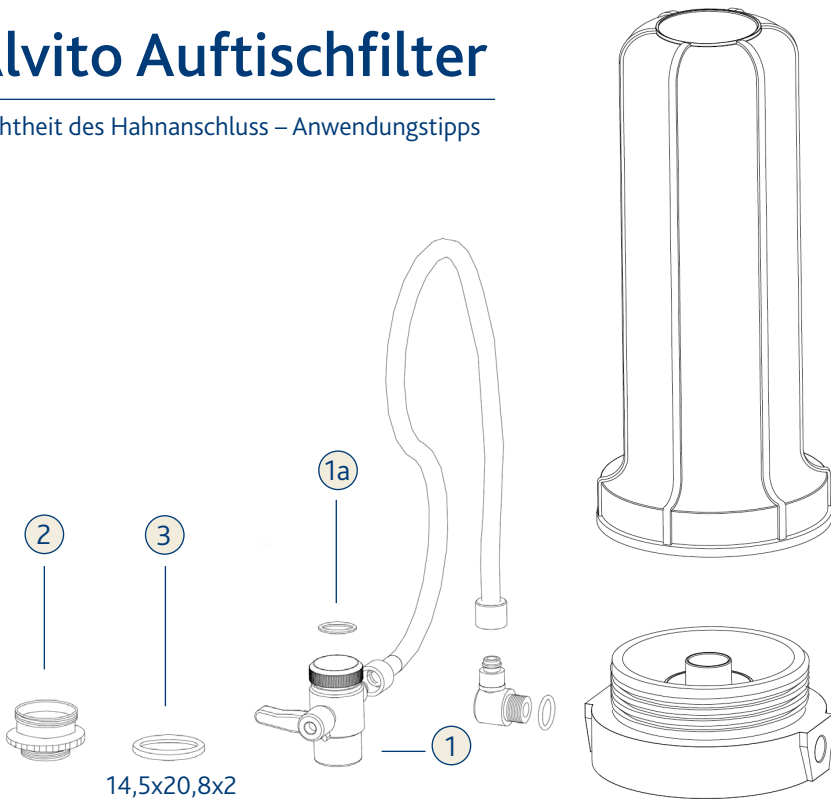
In manchen Fällen kann es beim Anschluß vom Umlenventil (1) zu Undichtheit am M22 Gewinde kommen.

- ohne Adapter (2) kaum
- mit Adapter (2) häufiger

Ursache dafür ist, dass die im Umlenventil enthaltene Siebdichtung (1a) für den Anschluß am Adapter (2) oder am Wasserhahn zu dünn ist.

Ab sofort ist im Umlenventil (1) zusätzlich eine 2 mm dicke Flachdichtung (3) enthalten oder sie liegt lose bei.

Sollte die 2 mm Dichtung nicht beiliegen aber benötigt werden, kann diese beim Fachhändler oder direkt bei Alvito angefordert werden.
